# Haus K11

## Details:

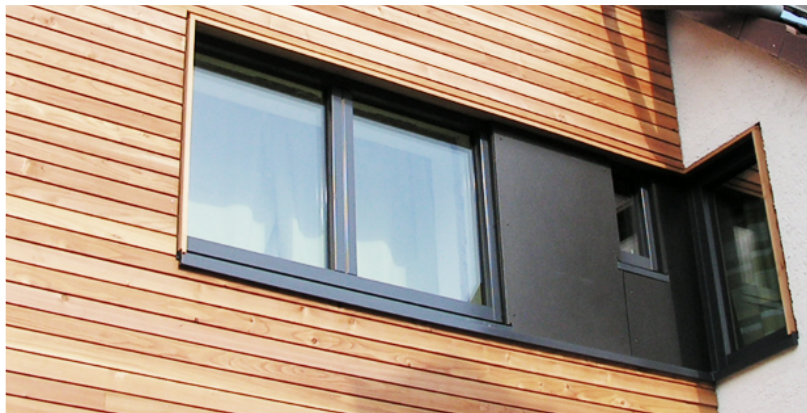
Detail „Fensterband“

Das führt dann zusätzlich häufig zu konstruktiven Problemen. Exemplarisch sei hier unten gezeigtes Fensterband erwähnt, dass die wilde Anordnung der Bestandsfenster in einem Rahmen zusammenfasst, der dann quasi wie ein Dübel das Haupthaus und den Anbau zusammenzuhalten scheint.

All die Anschlüsse insbesondere zwischen unterschiedlichen Gewerken, um die sich im Regelfall niemand kümmert, und die dann der „Gestaltung“ des Handwerkers vor Ort überlassen werden, meistens verborgen hinter breiten Leisten und groben Kästen, weil sie vorher nicht sorgfältig geplant wurden.
